Antenne mobile Sirio.

Réparation d'une antenne mobile VHF Sirio par F5GFE

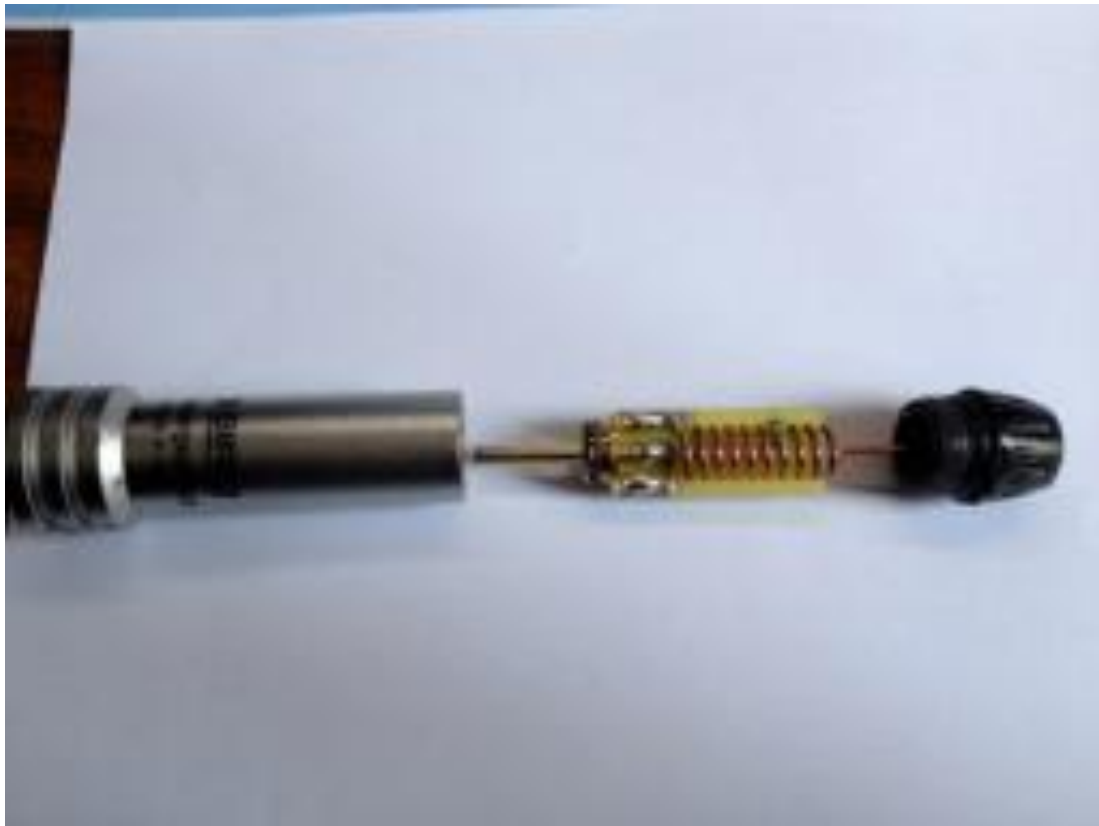
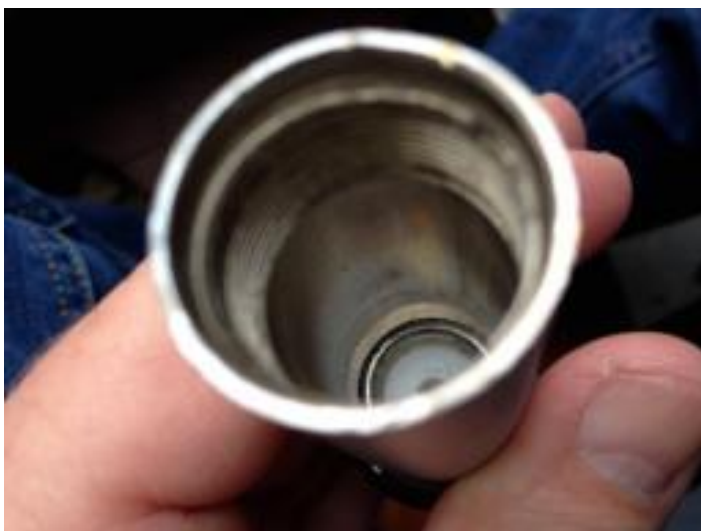
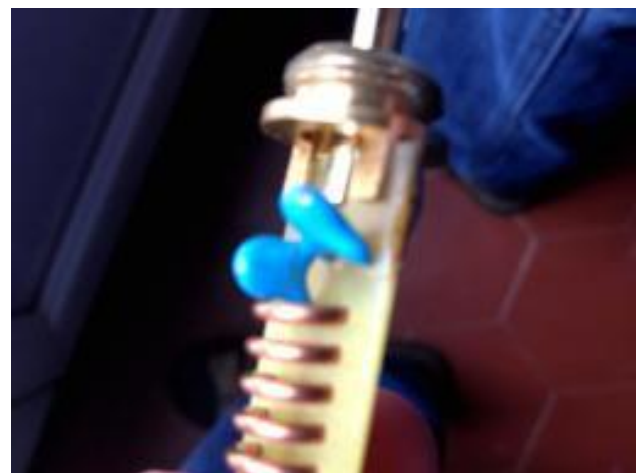
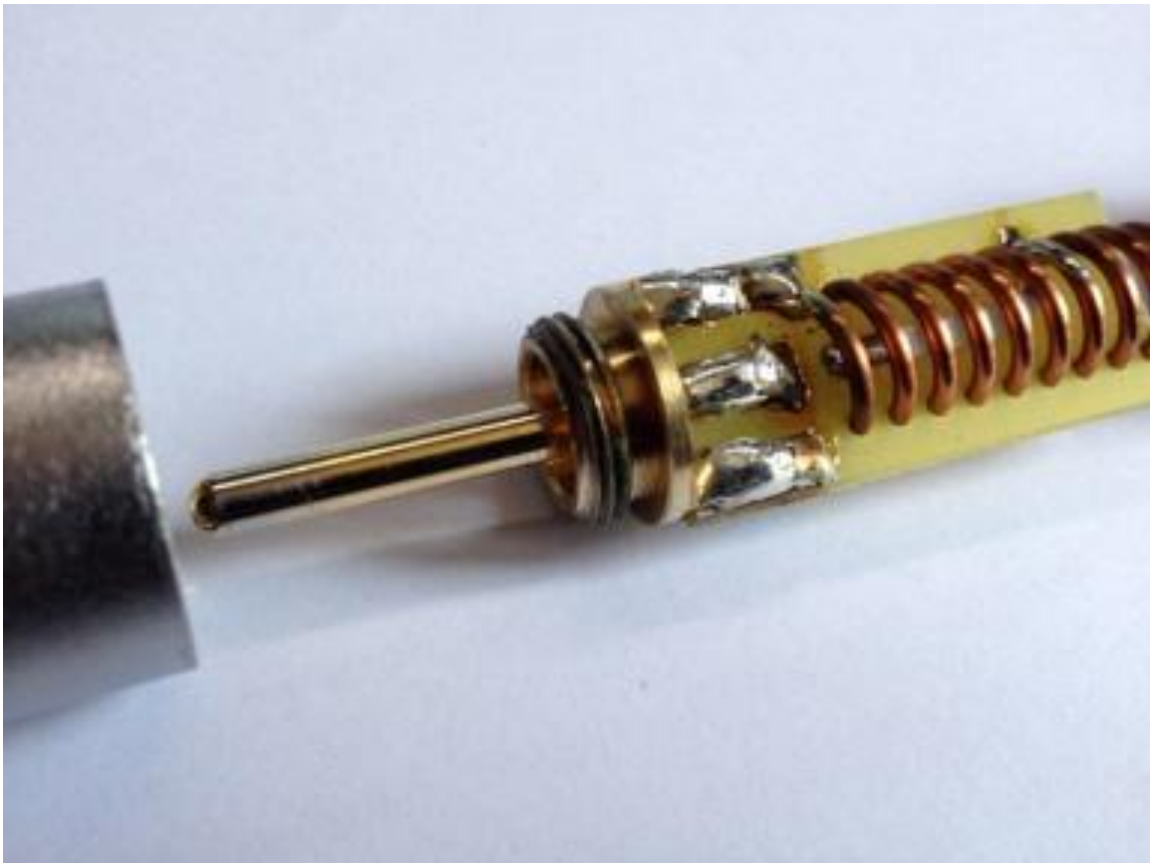
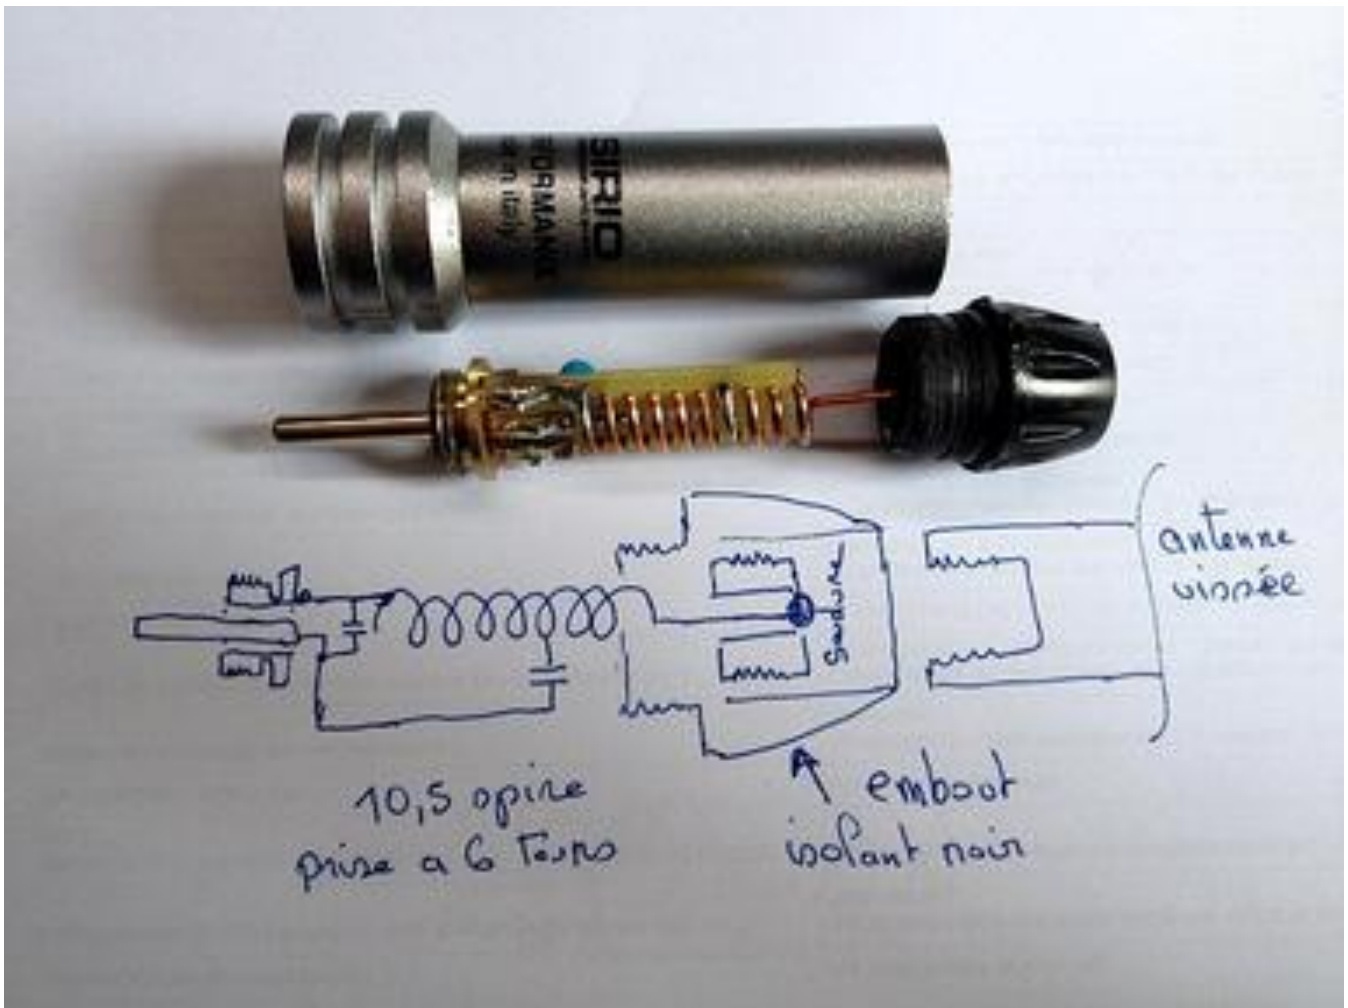
Généralement c'est un problème qui arrive après un certain temps d'utilisation où, les démontages successifs, les vibrations, arrivent à fissurer les soudures. Ici, c'est un modèle Sirio de la série antennes mobiles HP2000 à HP2070 bi-bandes.

La conception de l'embase de type vissée permet de montrer comment faire le démontage sans casse. Quelque fois il y a un point de pâte loctite qui bloque le dévissage.

Sans beaucoup d'écriture, les photos font découvrir l'intervention où toutes les soudures sont reprises et renforcées.
